Comune di Valperga

Lavori di consolidamento fabbricato comunale sito in via Mazzini angolo via Villa

Progetto esecutivo

Relazione generale e documentazione fotografica

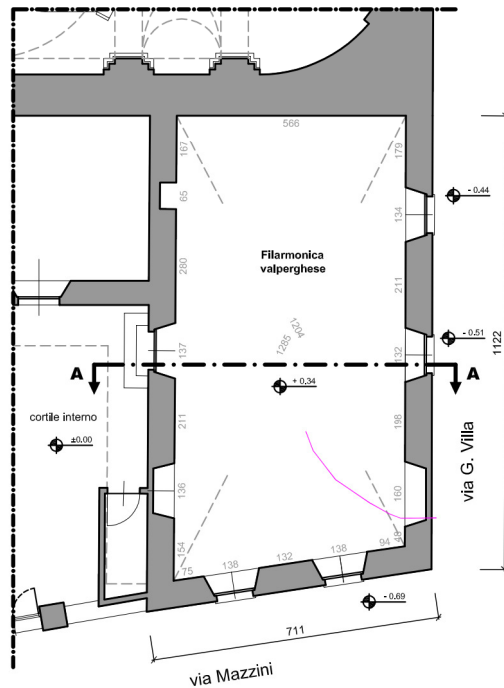
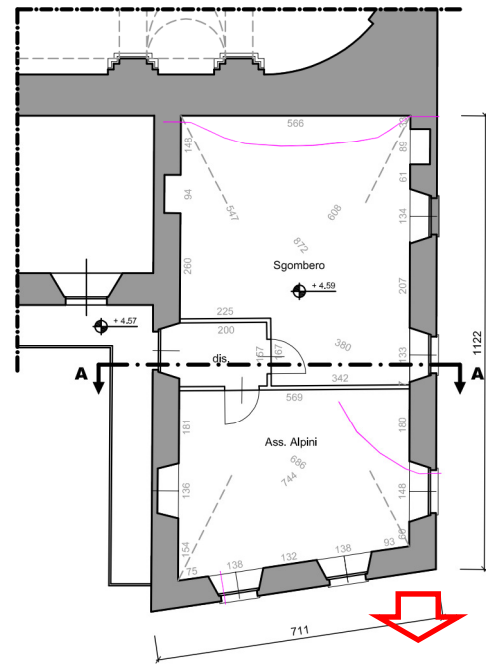
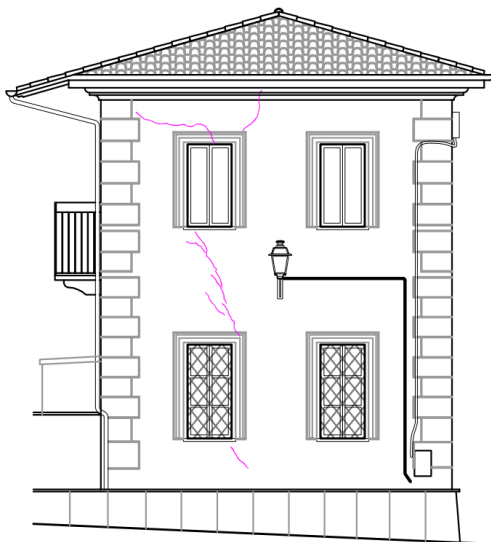
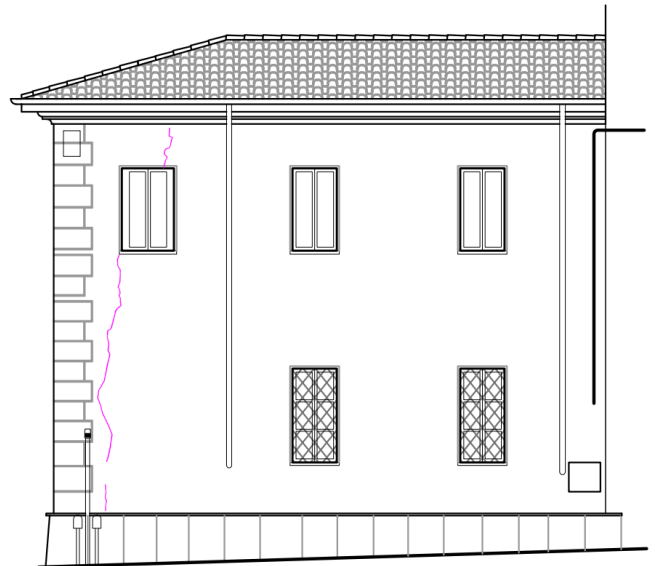
Il quadro fessurativo manifestato dalla struttura, evidenziato nelle figure sottostanti, denota un cedimento fondale delle murature perimetrali del fabbricato in corrispondenza dello spigolo prospiciente l'incrocio tra le vie Villa e Mazzini.

Tali murature, di costruzione più recente rispetto al resto del fabbricato (1854 circa), così come evidenziato dall'analisi storica, presentano una rotazione al piede con fessurazioni che si propagano da terra verso la copertura con ampiezza crescente intercettando le nicchie e le finestre immediatamente vicine oltre a determinare una fessurazione semicircolare sulle reni della volta a padiglione in mattoni al piano primo in continuità della predetta fessurazione verticale con un movimento complessivo schematicamente indicato nella figura.

La causa del dissesto in esame si individua sia nella natura del terreno sia all'azione dei carichi agenti.

Il terreno soggetto a fenomeni di riduzione della sua capacità portante induce la formazione di lesioni, tendenzialmente alla base, con un distacco di una porzione di muratura dalla struttura sovrastante che assume una configurazione a mensola. I carichi agenti sulle murature invece inducono lesioni in quota ed il fenomeno può coinvolgere gli orizzontamenti, in particolare quelli a quota più elevata come nel caso in esame.

Pertanto è chiaro che si deve innanzitutto ridurre gli stati tensionali sul terreno attraverso un ampliamento dell'impronta fondale od ad un aumento della sua capacità portante.

Per tali motivi si ritiene preferibile ricorrere al consolidamento del terreno di fondazione mediante l'iniezione nel sottosuolo di resine espandenti, senza ricorrere a scavi per la realizzazione di sottomurazioni che richiederebbero spazi e tempi non compatibili con la situazione in essere.

L'intervento di iniezione della resina espandente prevede l'esecuzione di perforazioni ad inclinazione variabile a partire dal piano di lavoro ed eventualmente attraverso le fondazioni, di

diametro non superiore a 30 mm con un interasse compreso tra i 45 e 90 cm. Il procedimento prevede l'esecuzione delle iniezioni nel volume di terreno più vicino alle fondazioni per procedere successivamente più in profondità fino a quando il monitoraggio effettuato tramite laser non rileva un sollevamento della struttura.

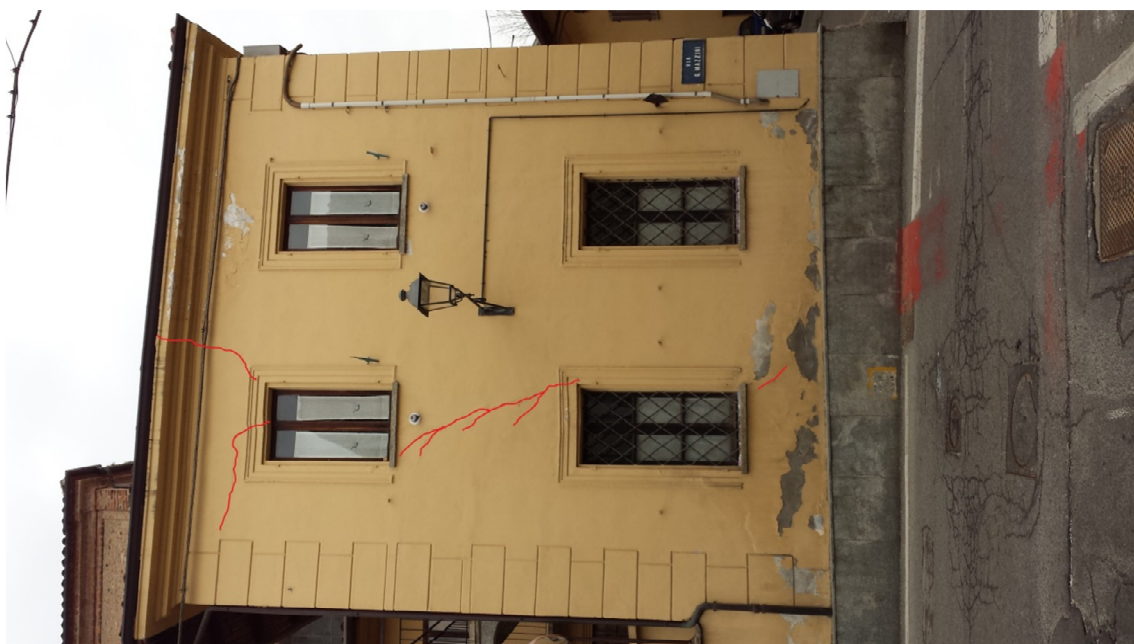
Fotografia 2 – vista prospetto sud ovest con evidenziazione fessurazioni

Completate le opere di consolidamento si provvederà alla ristilatura delle crepe previa scarificazione dell'intonaco ammalorato.

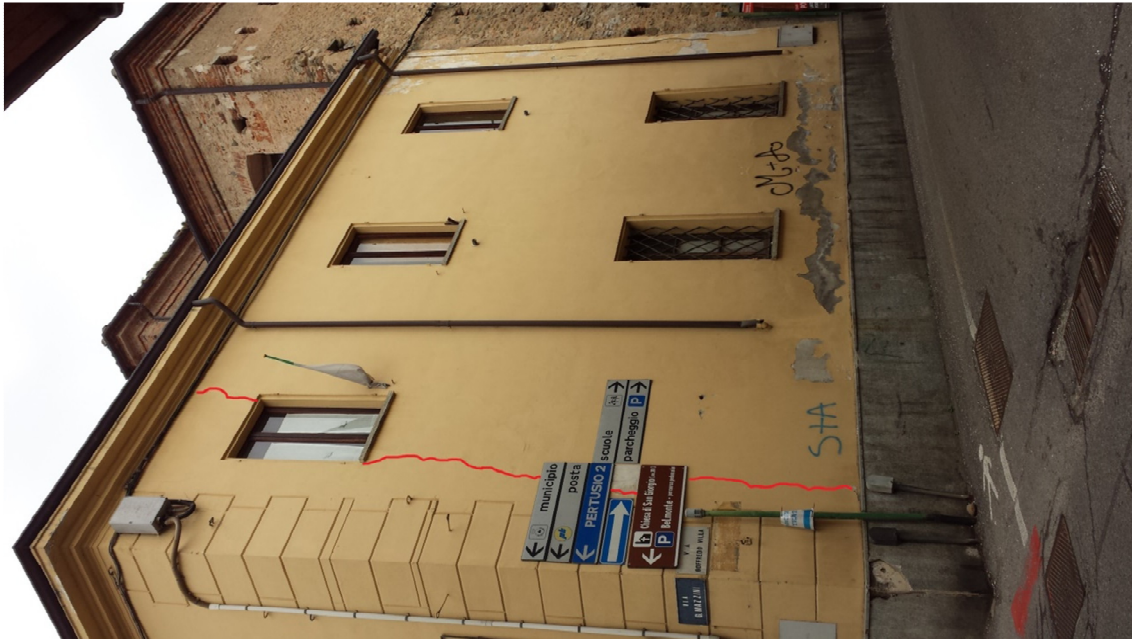
Fotografia 3 – vista prospetto sud est con evidenziazione fessurazioni

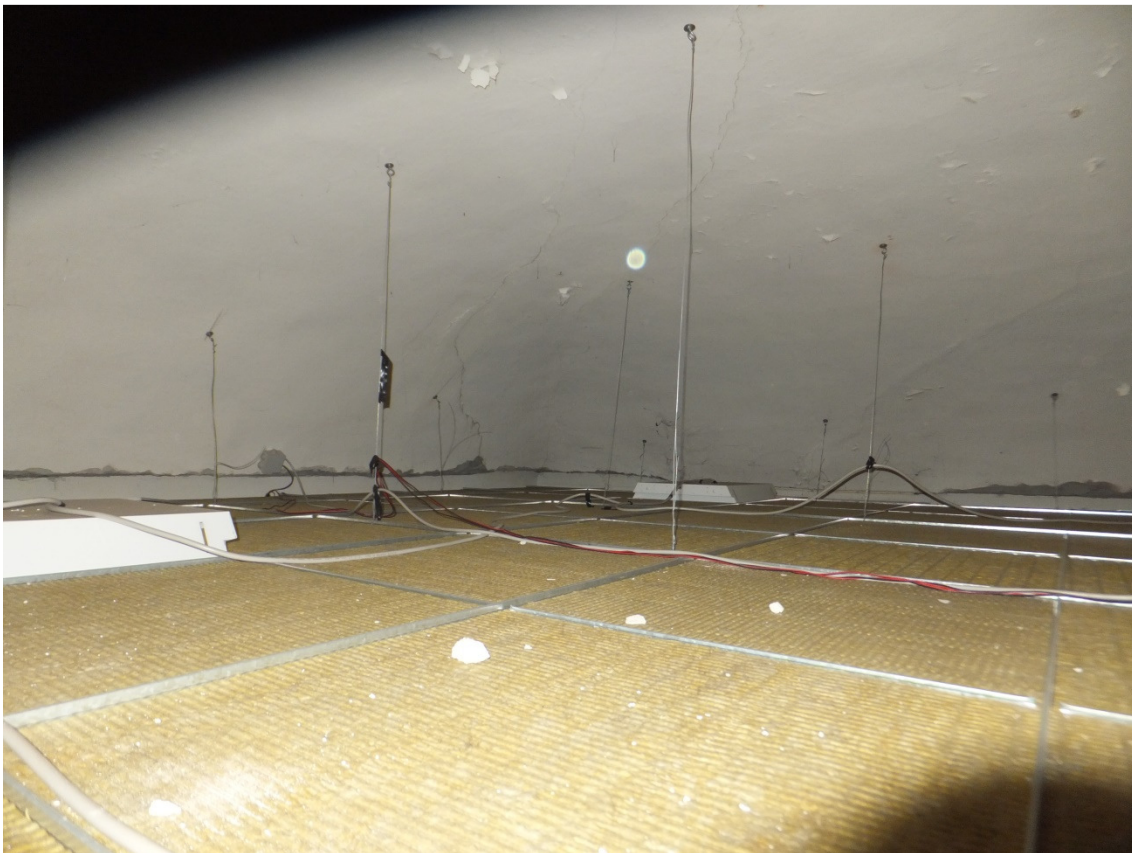
Fotografia 4 – Vista fessurazioni su volta sala filarmonica valperghese

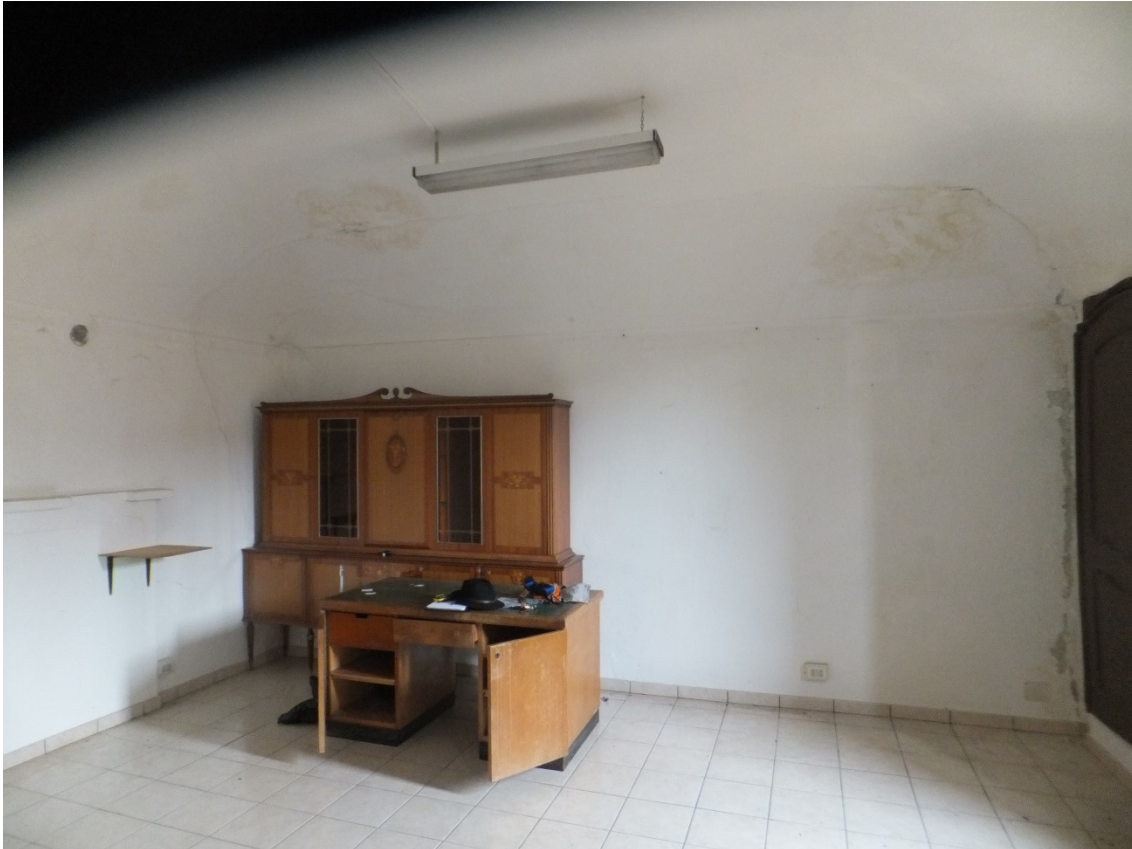
**Fotografia 5 – Vista su fessurazioni localizzate sgombero al primo piano**

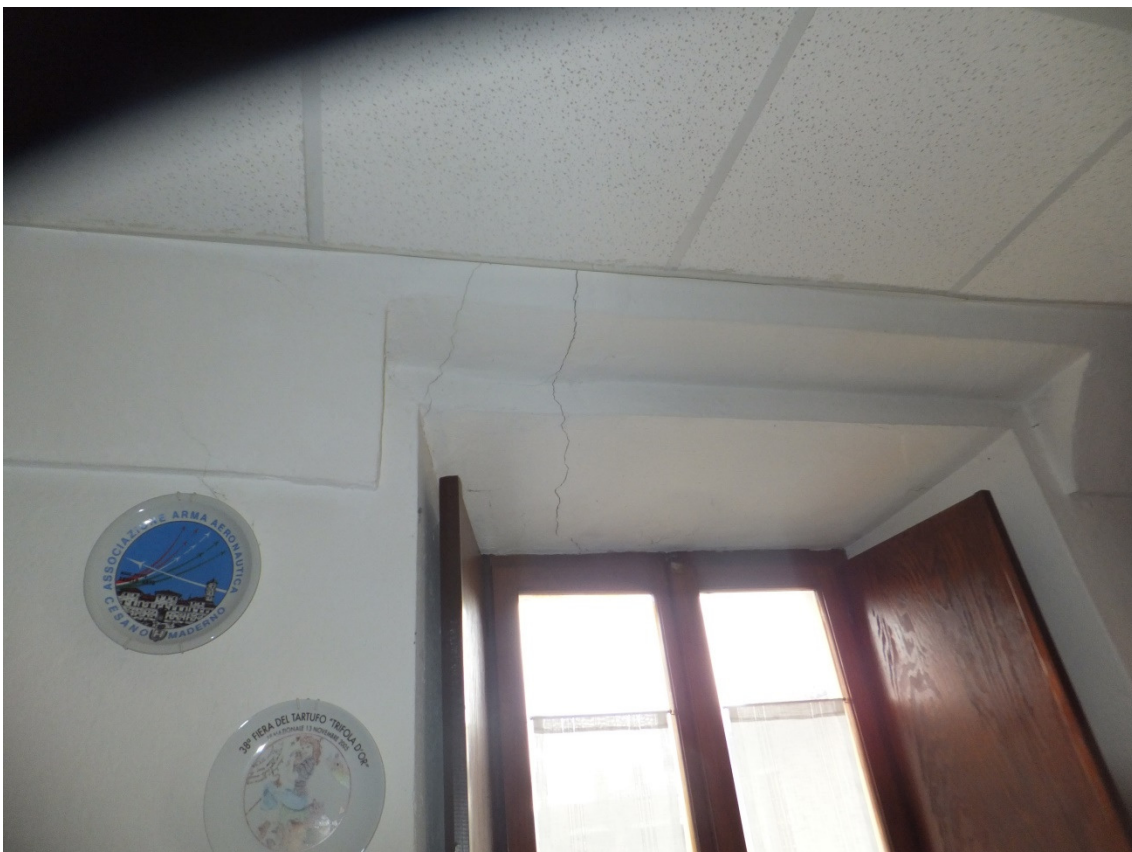
**Fotografia 6 – Vista su fessurazioni vicino finestra sede Alpini al primo piano**

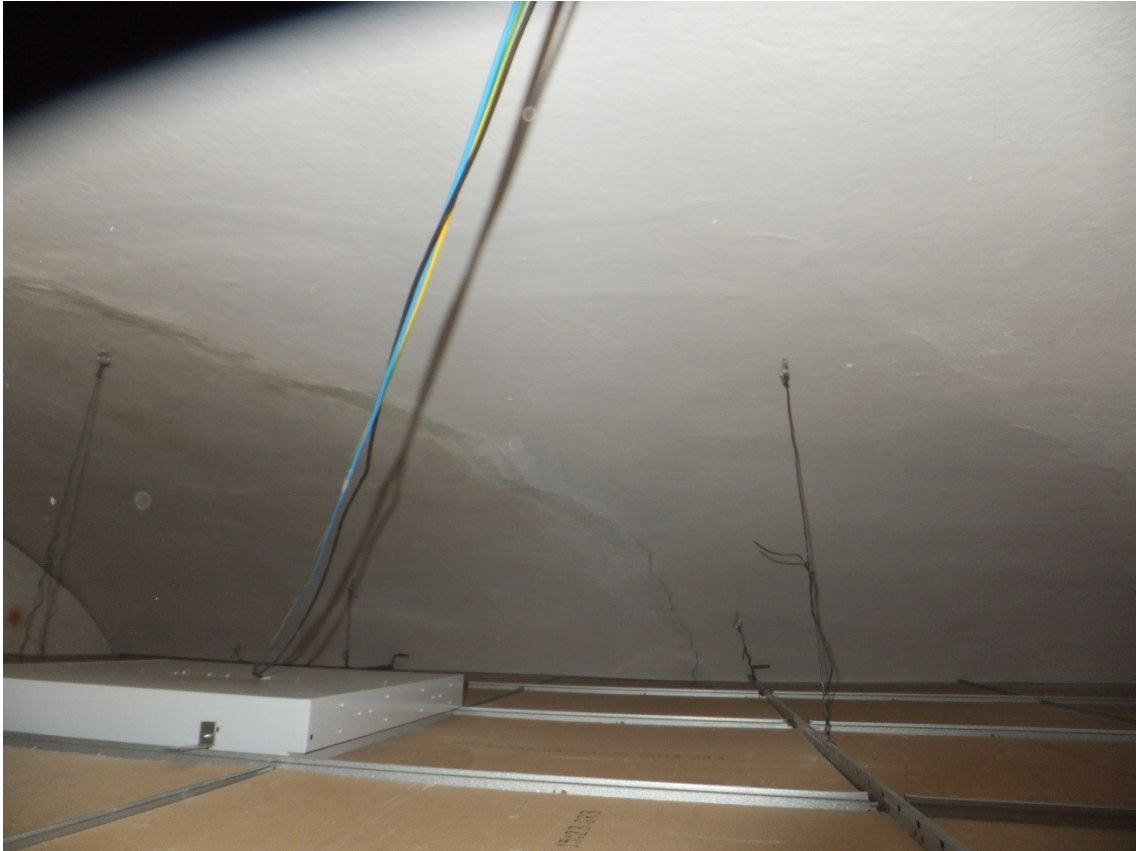
**Fotografia 7 – Vista su fessurazioni volta copertura sede Alpini al primo piano**

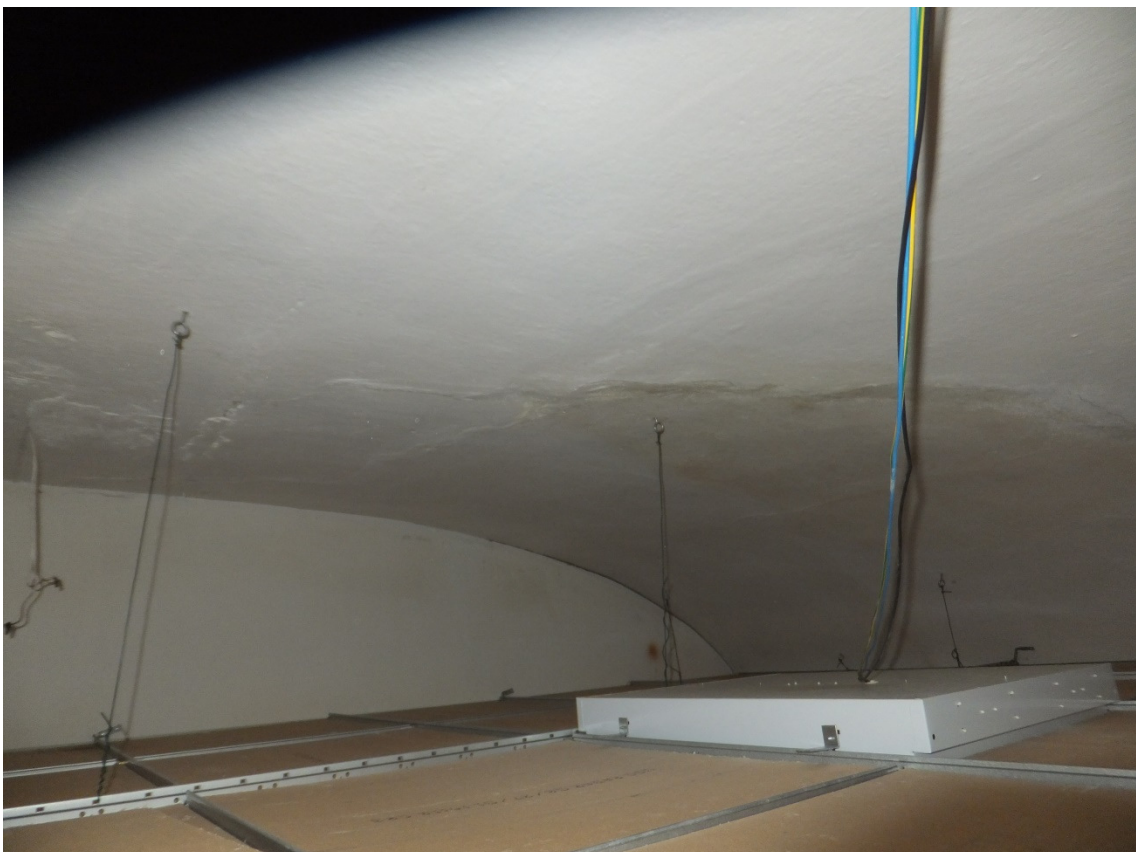
**Fotografia 8 - Vista su fessurazioni volta copertura sede Alpini al primo piano**
