COMUNE DI VALPERGA  
PROVINCIA DI TORINO

# PIANO COMUNALE DEL COLORE

## RELAZIONE ILLUSTRATIVA

Data elaborato: maggio 2017

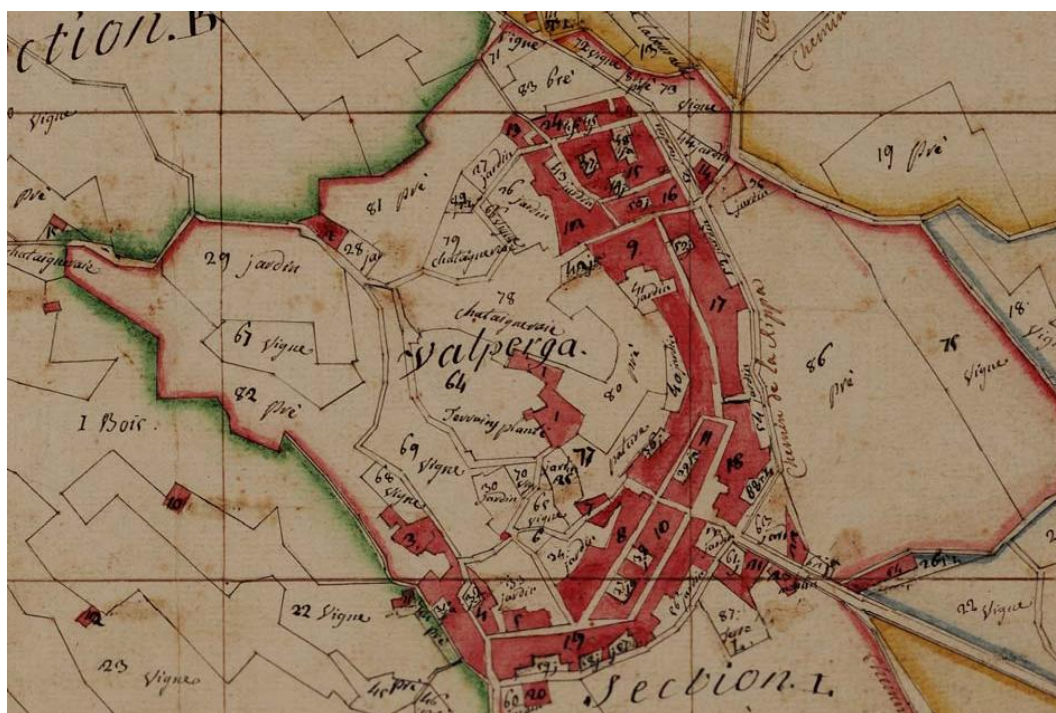
Figura 1 - Catasto francese particellare, 1804, mazzo 1, Archivio Storico della Città di Torino (Archivio di Corte).

L'attuale impostazione planimetrica del nucleo di antica formazione è in linea generale abbastanza sovrapponibile a quella ottocentesca: la trasformazioni avvenute non ne hanno infatti stravolto la configurazione e sono ben riconoscibili gli immobili, le corti aperte, gli slarghi, ecc.

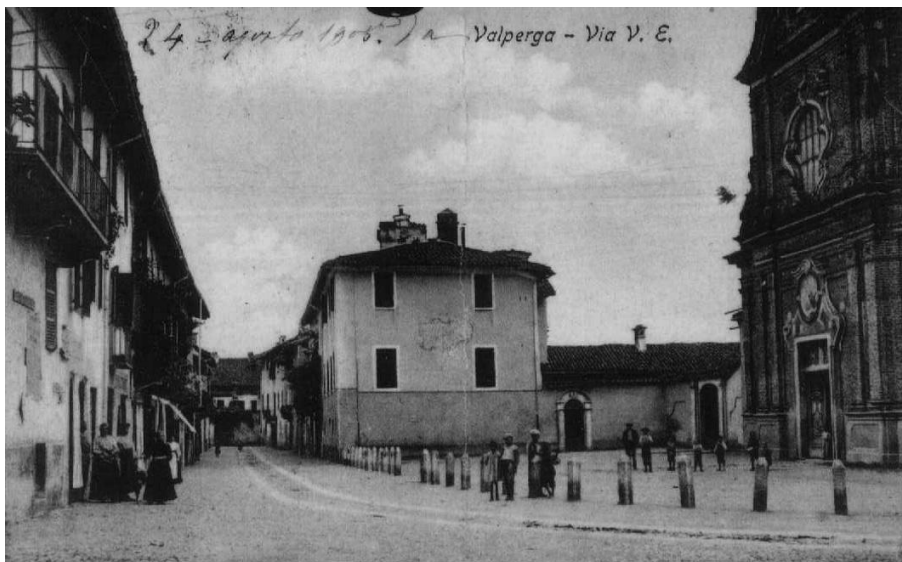
**Figura 2 – Fotografia d'epoca del tratto di Via Martiri della Libertà antistante la Chiesa della Trinità nel 1906, si noti la presenza di cornici, fascia marcapiano e basamento nell'edificio in primo piano.**

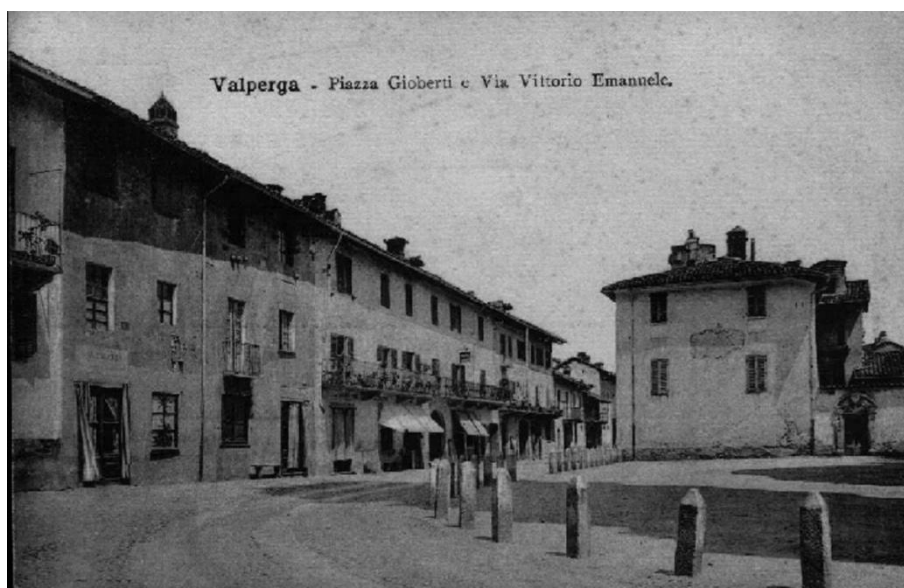
Figura 3 – Fotografia d'epoca del tratto di Via Martiri della Libertà antistante la Chiesa della Trinità negli anni venti, si noti la scomparsa della fascia marcapiano e del basamento nell'edificio in primo piano.

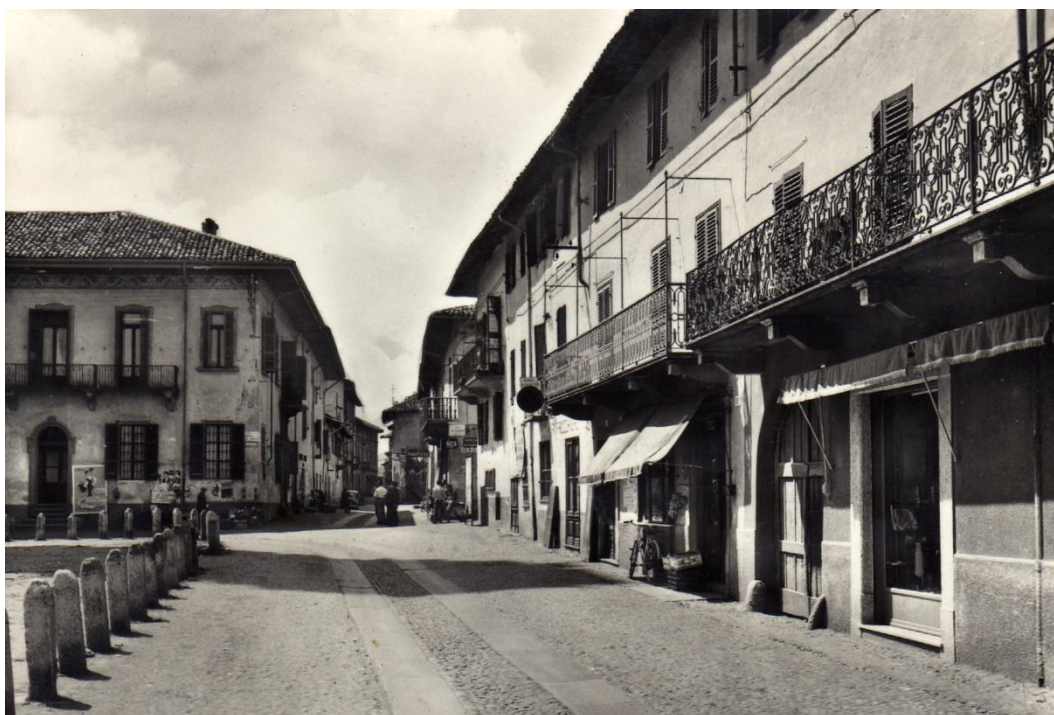
Figura 4 – Fotografia d'epoca del tratto di Via Martiri della Libertà antistante la Chiesa della Trinità negli anni cinquanta, si noti la presenza di cornici, basamento e fascione decorato a motivi floreali nell'edificio in secondo piano.

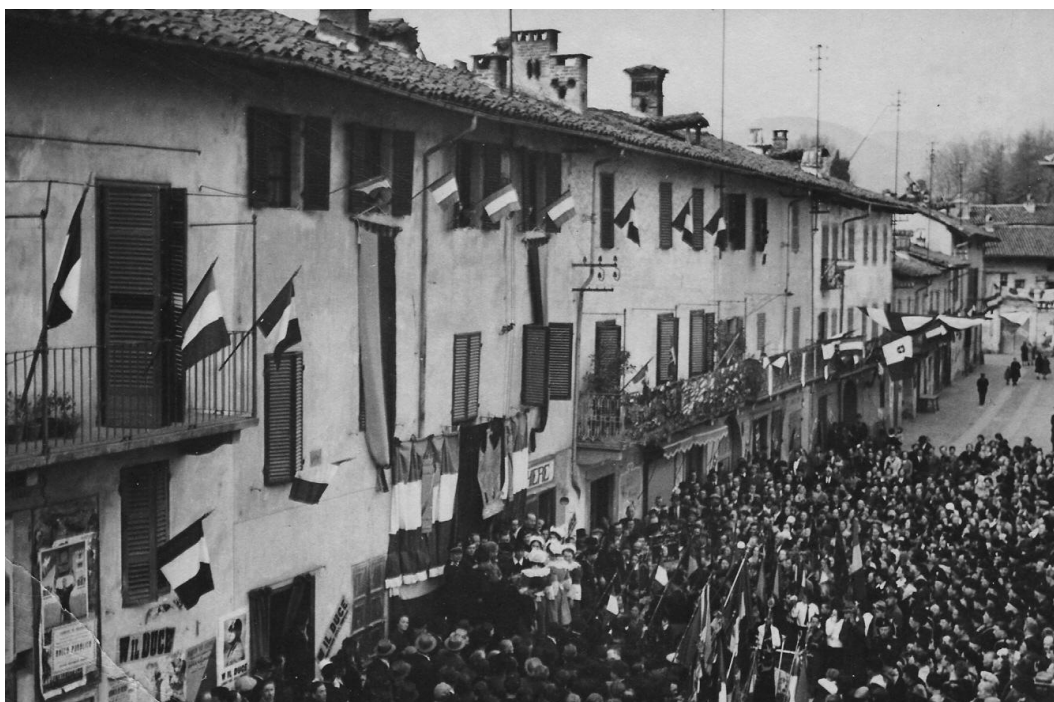
Figura 5 – Fotografia d'epoca del tratto di Via Martiri della Libertà antistante la Chiesa della Trinità nel 1936, si noti la scansione uniforme delle aperture e la linearità delle facciate .

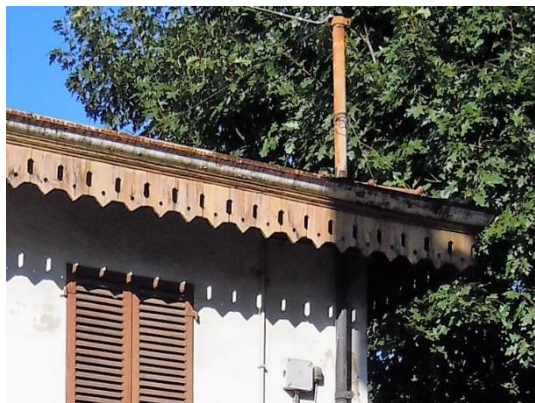
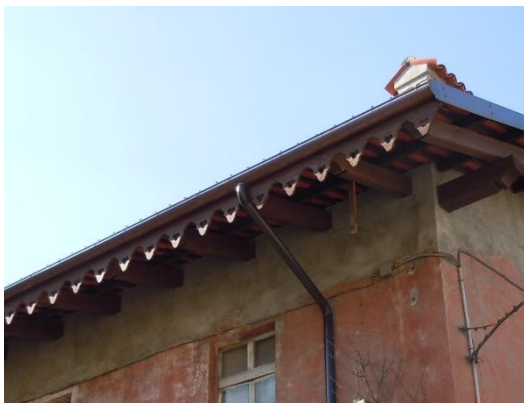
**Figura 6 – Esempi di lambrequin (lambrecchini) in legno nel centro storico di Valperga.**

Si osservano a Valperga cornicioni in muratura intonacati, di varia sagoma ed elaborata trabeazione, con fasce arricchite di cornici pitturate oppure pantalere laddove non esiste cornicione murario ma unicamente una gronda che fuoriesce dal profilo della facciata con passafuori in legno a testa sagomata. In questo caso, la listellatura ed i coppi rimangono generalmente a vista, mentre solo in alcuni casi è presente una perlinatura. Cromaticamente il cornicione intonacato è usualmente coordinato con gli altri rilievi.

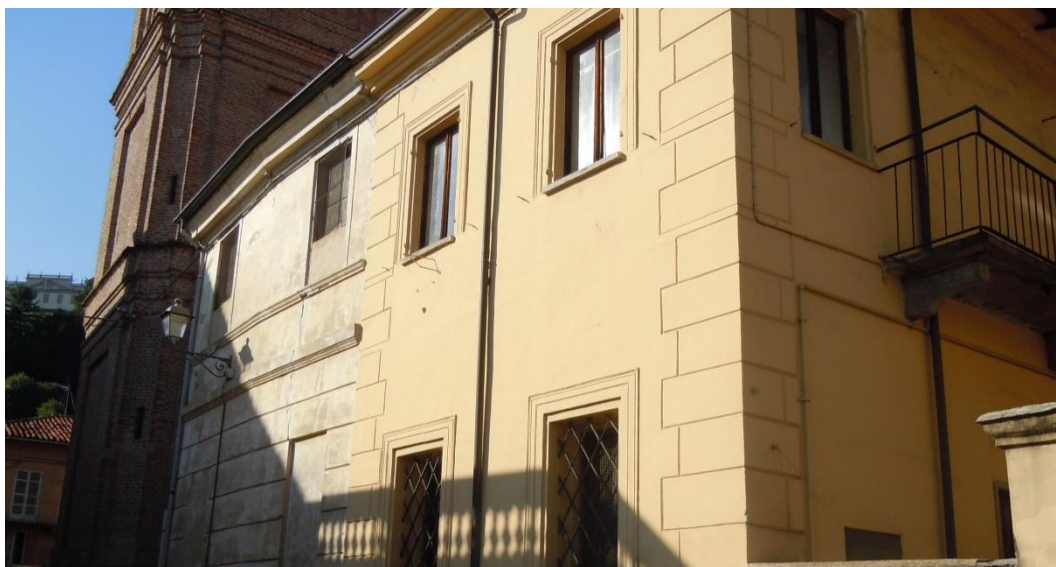
Figura 7 – Esempi di anteridi nel centro storico di Valperga.

Nel caso delle anteridi, la forma più ricorrente è costituita dal bugnato, talvolta in trompe-l'oeil, mentre le lesene assumono una forma di solito più semplice e lineare, a sezione rettangolare.

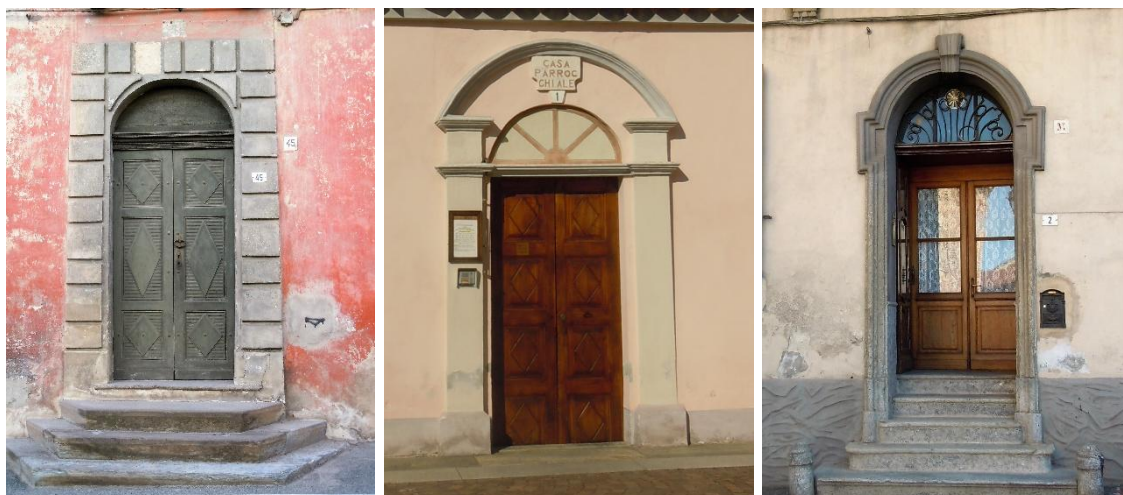
**Figura 8 – Esempi di serramenti nel centro storico di Valperga.**

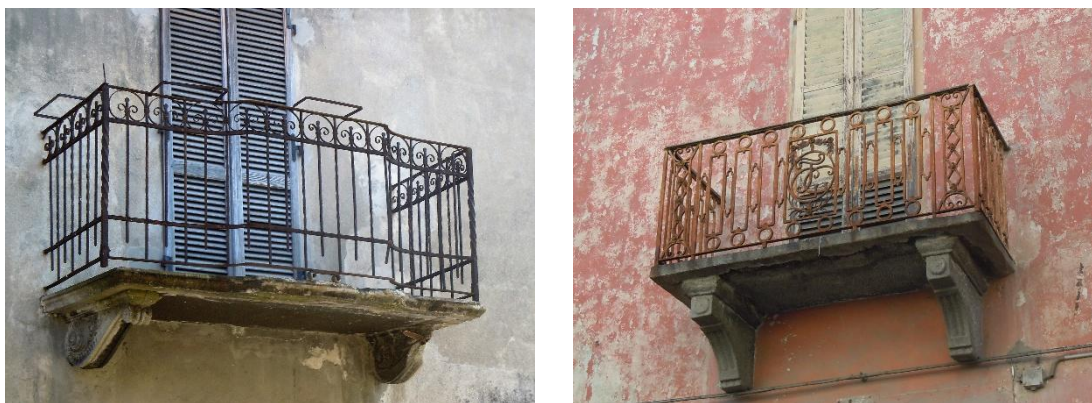
**Figura 9 – Esempi di balconi nel centro storico di Valperga.**

I balconi in pietra e le ringhiere in ferro sono elementi ancora diffusamente presenti e discretamente conservati negli edifici di Valperga. Sono pochi i casi di sostituzione con tipologie in cls o ringhiere di tipo moderno. Le lastre in pietra erano solitamente sagomate come pure le mensole, in varie fogge, talvolta con elementi di decoro sulla testa della mensola, scanalature o tondi in rilievo.

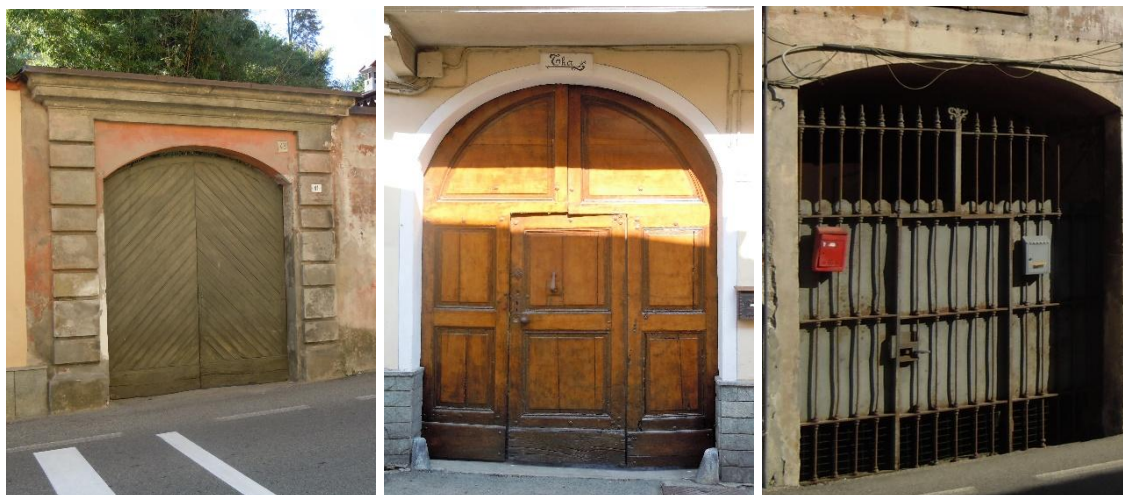
Figura 10 – Esempi di portali nel centro storico di Valperga.

Altro elemento decorativo della facciata è il portale, ovvero il contorno del vano di accesso al fabbricato. In genere si evidenzia per forma, materiale e colore. Nelle case più semplici si risolve con un bordo ad intonaco in rilievo, liscio e decorato, e in alcuni casi con bordo in pietra o granito martellinato. Nelle case più importanti i portali sono arricchiti di decorazioni a stucco o in pietra lavorata.

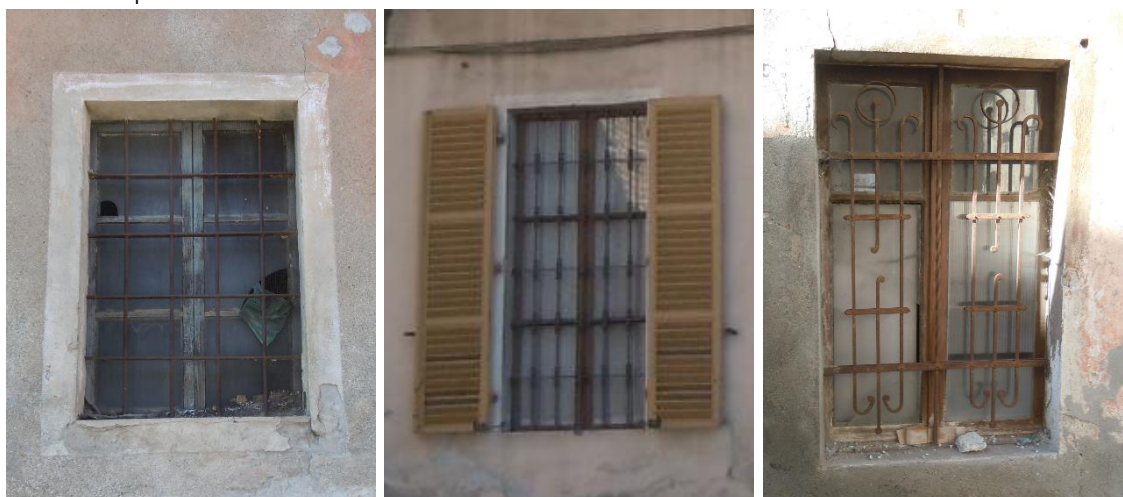
Figura 11 – Esempi di inferriate nel centro storico di Valperga.

Le inferriate sono diffuse e costituite da barre verticali e trasverse, di fattura e forma molto semplice.

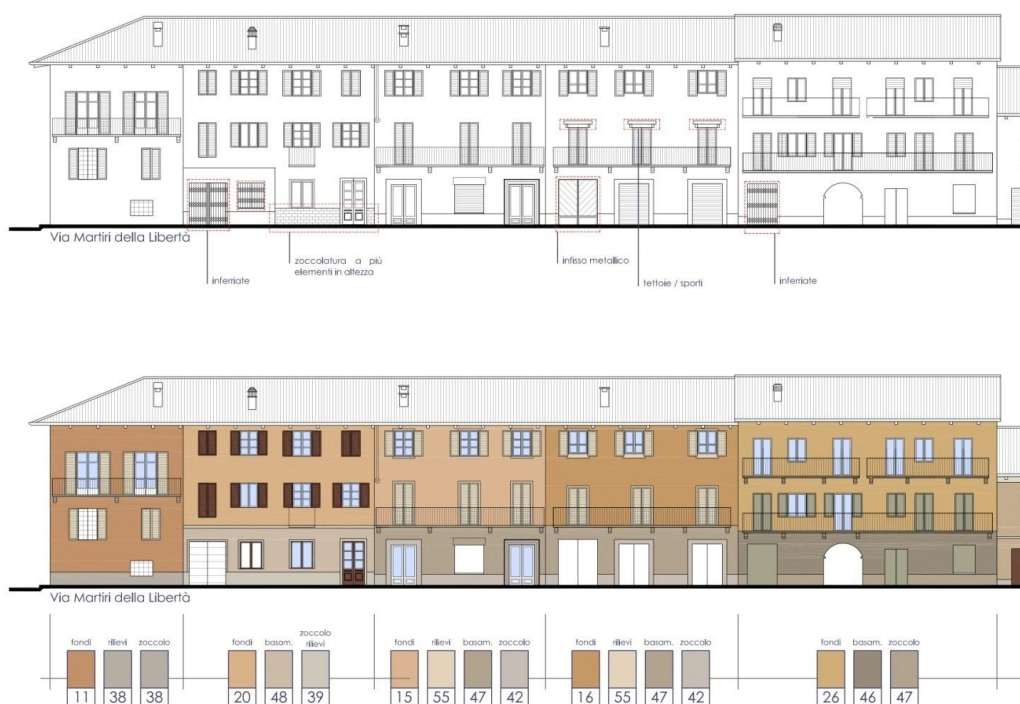
**Figura 12 – Esempi di rilievo dei fronti del centro storico di Valperga.**

**Il rilievo eseguito è di tipo percettivo, non sono state prese corrette misurazioni.**
